ПАСПОРТ ДОСТУПНОСТИ
объекта социальной инфраструктуры (ОСИ)
 № 1

- 1.1. Наименование (вид) объекта образовательное учреждение
- 1.2. Адрес объекта 169840, Республика Коми, г.Инта, ул. Горького, д.8
- 1.3. Сведения о размещении объекта:

**АКТ ОБСЛЕДОВАНИЯ
объекта социальной инфраструктуры
К ПАСПОРТУ ДОСТУПНОСТИ ОСИ**

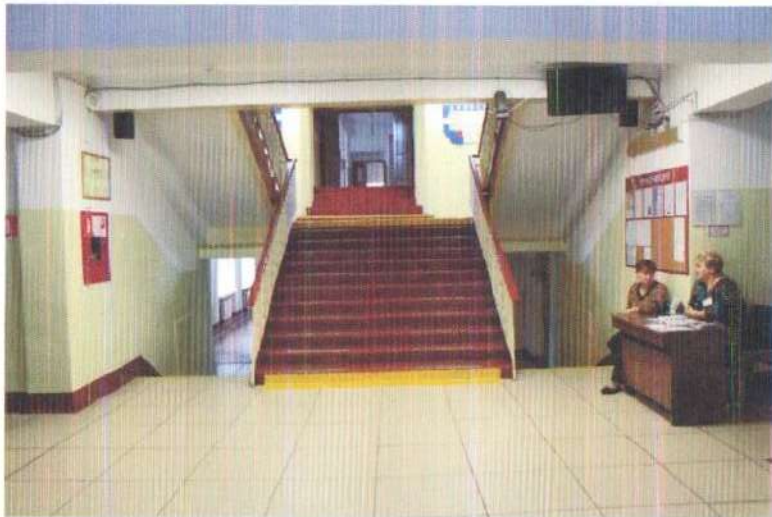
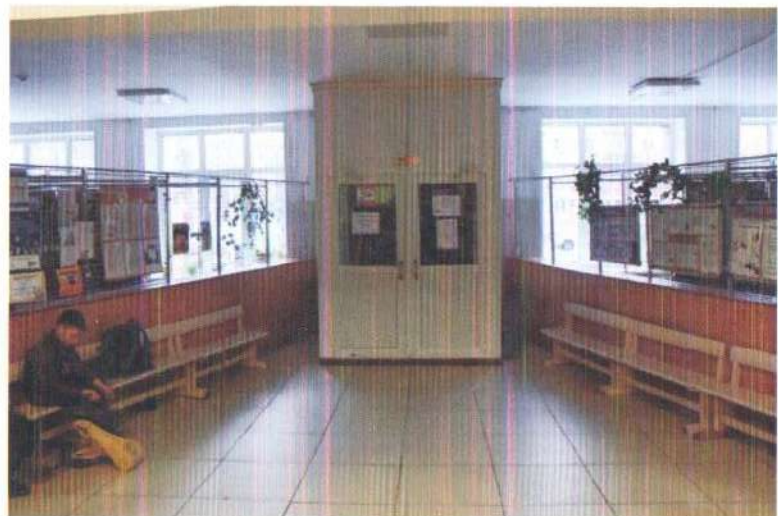
3.1	Коридор (вестибюль, зона ожидания, галерея, балкон)	+	6	7,8	отсутствуют мнемосхема, информационное табло, тактильные пиктограммы	с, г	установить мнемосхему, табло, пиктограммы	индивидуальное решение с ТСР

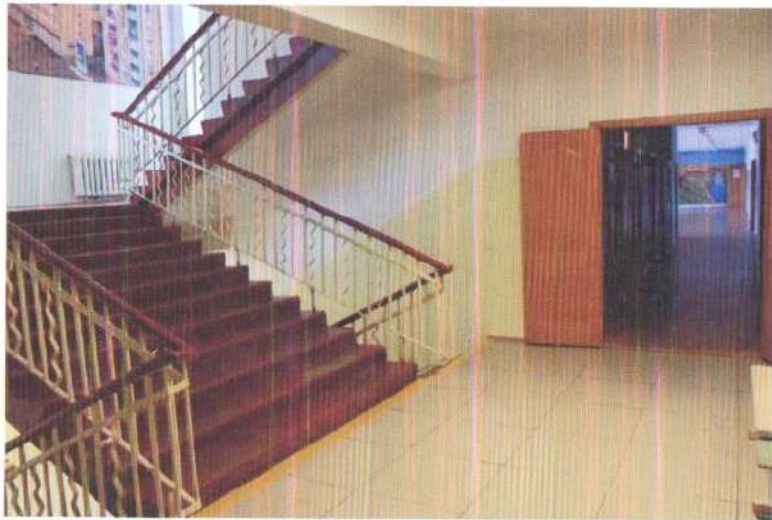
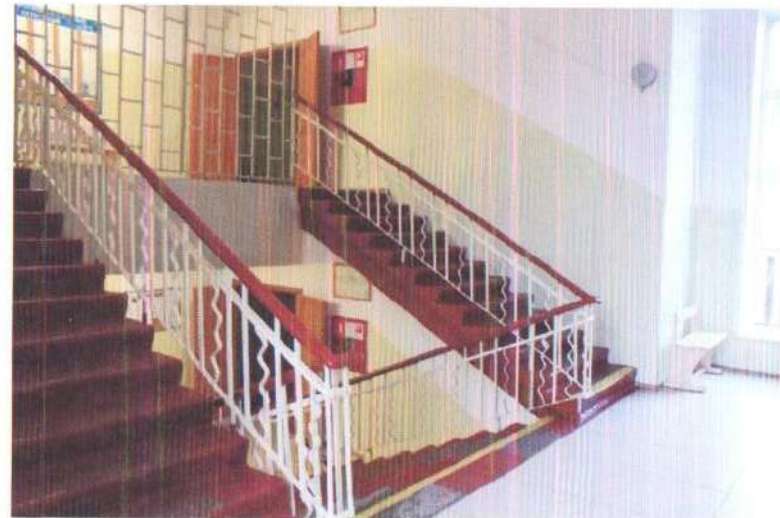
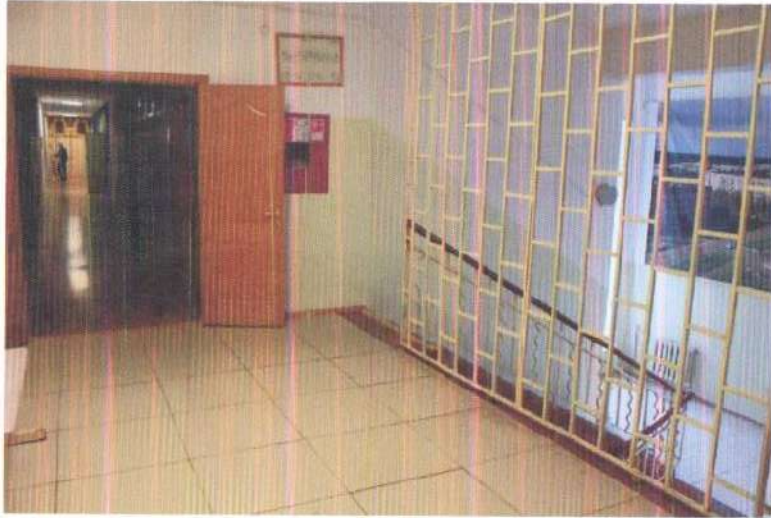
3.2	Лестница (внутри здания)	+	7-9	7,11, 12,13	отсутствует тактильная разметка	с	нанести тактильную разметку	индивидуальное решение с ТСР
3.3	Пандус (внутри здания)	-

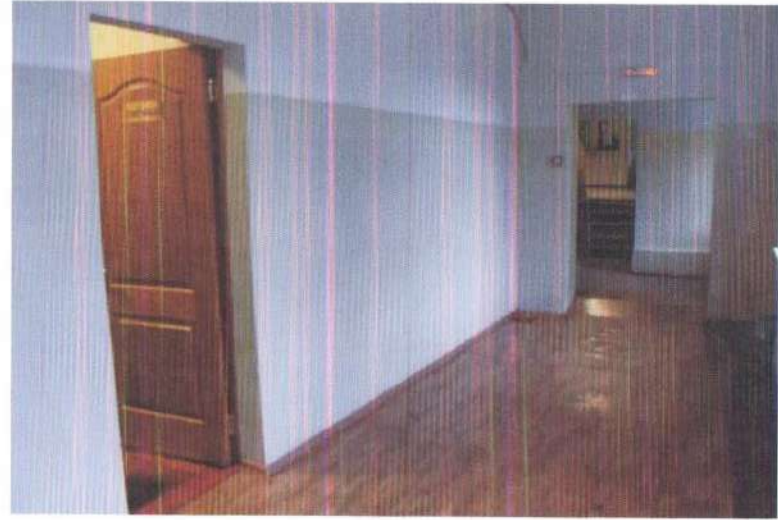
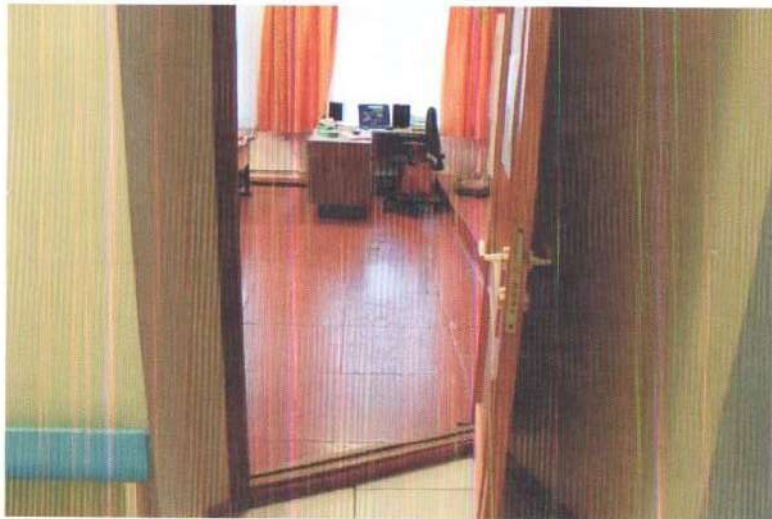
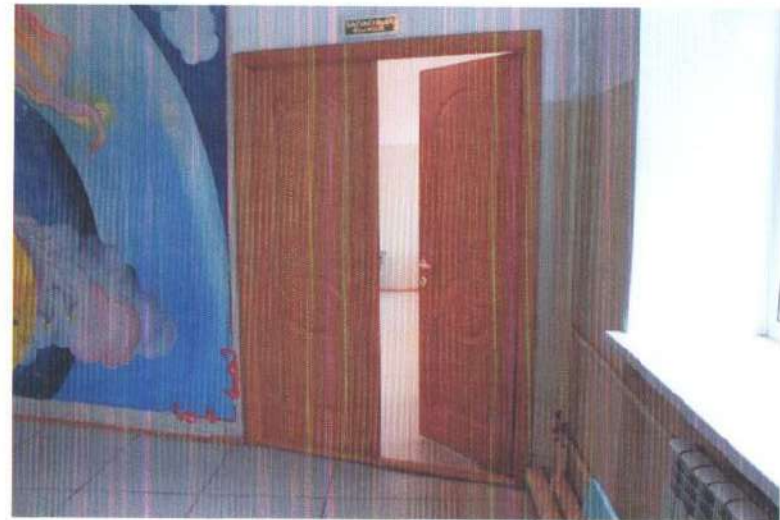
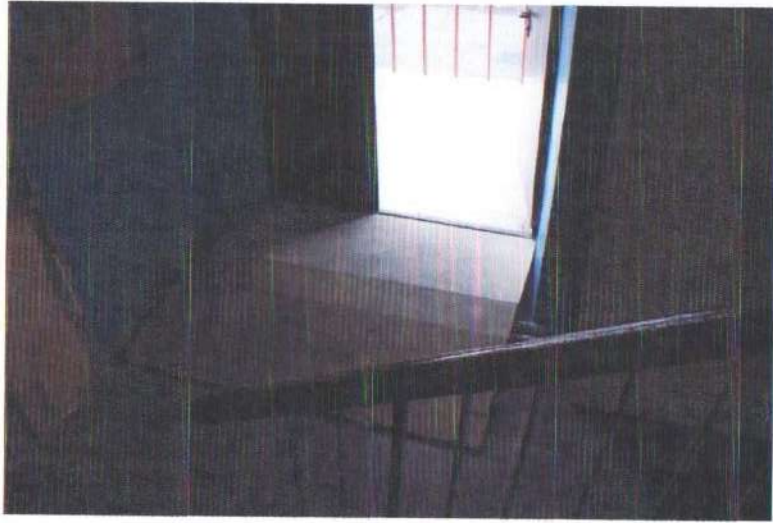
3.4	Лифт пассажирский (или подъемник)	-						
3.5	Дверь	+	10-13	14-17	пороги	к,с	мобильный пандус	индивидуальное решение с ТСР
3.6	Пути эвакуации (в т.ч. зоны безопасности)	-	12-14	16-18	кромки ступеней и поручни лестниц должны быть окрашены краской, светящейся в темноте; двери на путях эвакуации не имеют окраски, контрастной со стеной, отсутствуют указатели направления движения к эвакуационному выходу	для всех категорий	кромки ступеней и поручни лестниц окрасить краской, светящейся в темноте; двери на путях эвакуации окрасить краской, контрастной со стеной, разместить указатели направления движения к эвакуационному выходу	ремонт текущий
	ОБЩИЕ требования к зоне

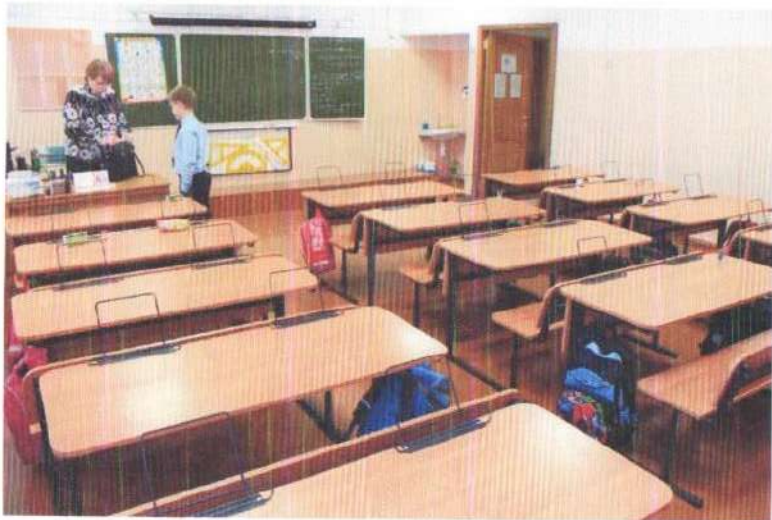
п/п	Наименование функционально-планировочного элемента	Наличие элемента			Выявленные нарушения и замечания		Работы по адаптации объектов	
		есть/нет	№ на плане	№ фото	Содержание	Значимо для инвалида (категория)	Содержание	Виды работ
4.1	Кабинетная форма обслуживания	+	10 – 11, 15	14 – 15, 19 – 21			необходимо оборудование тактильными, визуальными, акустическим и сигналами и средствами; оборудование пандусов на лестницах, лифта технически невозможно	индивидуальное решение с ТСП, организация альтернативной формы обслуживания
4.2	Зальная форма обслуживания	+	16	22 – 24	высокие пороги, лестницы;	к,г,с		
4.3	Прилавочная форма обслуживания	-			отсутствуют акустические,			
4.4	Форма обслуживания с перемещением по маршруту	+	14 17	18 25	тактильные, визуальные сигналы и средства	к,г,с		
4.5	Кабина индивидуального обслуживания	-						
	ОБЩИЕ требования к зоне	-
